## MEDICIÓN DE ESPESOR DE MAGNETITA EN TUBOS DE GENERADORES DE VAPOR

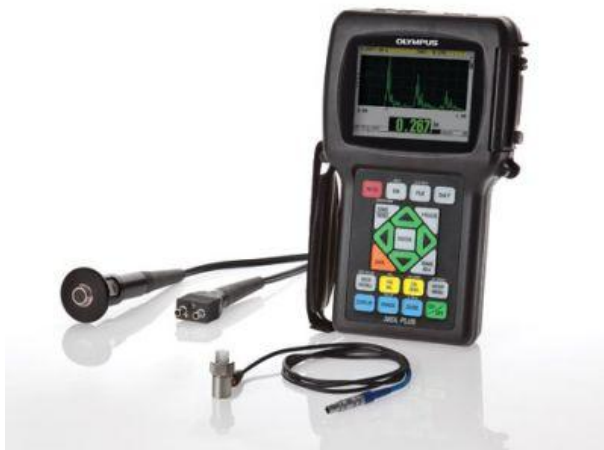
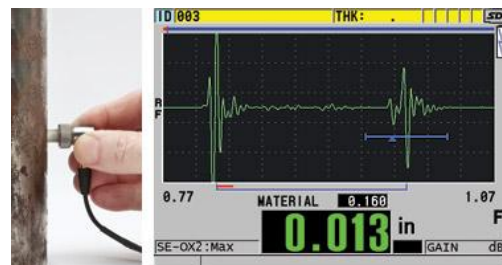
Nuestra consultora provee el servicio de medición de dicha capa magnetita en el interior de tubos de caldera mediante la utilización de medidor Olympus 38 DL Plus.
